Έργο: Αποκατάσταση του αρχαίου θεάτρου της Απτέρας  
Project: Restoration of the ancient theater of Aptera  
Προϋπολογισμός: 2.440.000€  
Budget: 2.440.000€

## Αρχαίο Θέατρο Απτέρας The Ancient Theatre of Aptera

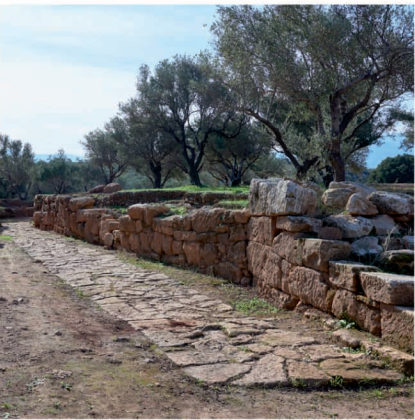
## the road

At the east side of the theatre an impressive **stoned-paved road** came to light and it is dated in the Hellenistic period. Being 55m long and 1,60m wide provided access to the orchestra through the east passageway and to the epitheatro through the staircase that was found at the east side of the theatre. Excavation data suggests that it also led to other public buildings located nearby the theatre.  
At the north side of the theatre a long stepped construction was uncovered, which exact function is not clarified yet. The dimensions of the steps and the distances between them, as well as the stepladders which are inserted make clear that it was probably a space of viewing events that took place in the area in front of it. In the middle of the building the stones are carved probably for supporting an external platform made of wood. Judging by the width of the foundation we can assume that the steps in total were over 10. Although it is dated to the Hellenistic period it doesn't belong to the initial building phase of the theatre but it must have been a later addition.

Εντυπωσιακή και μεγάλης σημασίας για το θέατρο είναι η **λιθόστρωτη οδός** που εντοπίζεται στα ανατολικά του θεάτρου και χρονολογείται στην Ελληνιστική εποχή. Το συνολικό της μήκος είναι 55μ. ενώ το μέγιστο πλάτος της 1,60μ. Εξυπηρετούσε την πρόσβαση προς την ορχήστρα μέσω της ανατολικής παρόδου. Για την άνοδο στο επιθέατρο υπήρχε κλίμακα στα ανατολικά του. Από τα ανασκαφικά δεδομένα συμπεραίνεται ότι εξυπηρετούσε και άλλα δημόσια κτήρια της πόλης που βρίσκονταν κοντά στο θέατρο, μεταξύ των οποίων και ιερά.

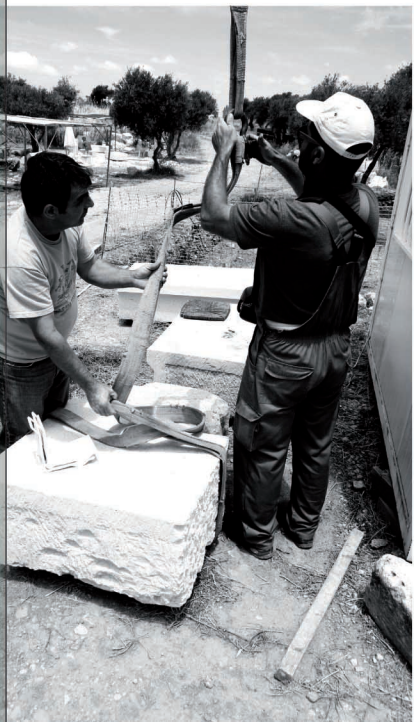
## the restoration of the theatre

In the early 20th century the theatre was severely damaged by a kiln built in the centre of the cavea, burning material of which were the seats and other architectural members of the monument. Because of that destruction a small proportion of the seats and the cunei of the theatre is still preserved. However, the bending of the seats gave as the geometry of the cavea on which its restoration was based. The seats found around the theater were repositioned in to their place and new members were constructed by similar natural stone as the old ones. Broken seats were repaired according to the appropriate method. The surface of all new members was carved with tools similar to the ancient ones, so as to look like the ancient members. Many members of the walls of the passageways that were unearthed by excavation were replaced to their original position resulting to the restoration of a large proportion of the retaining walls of parodoi.

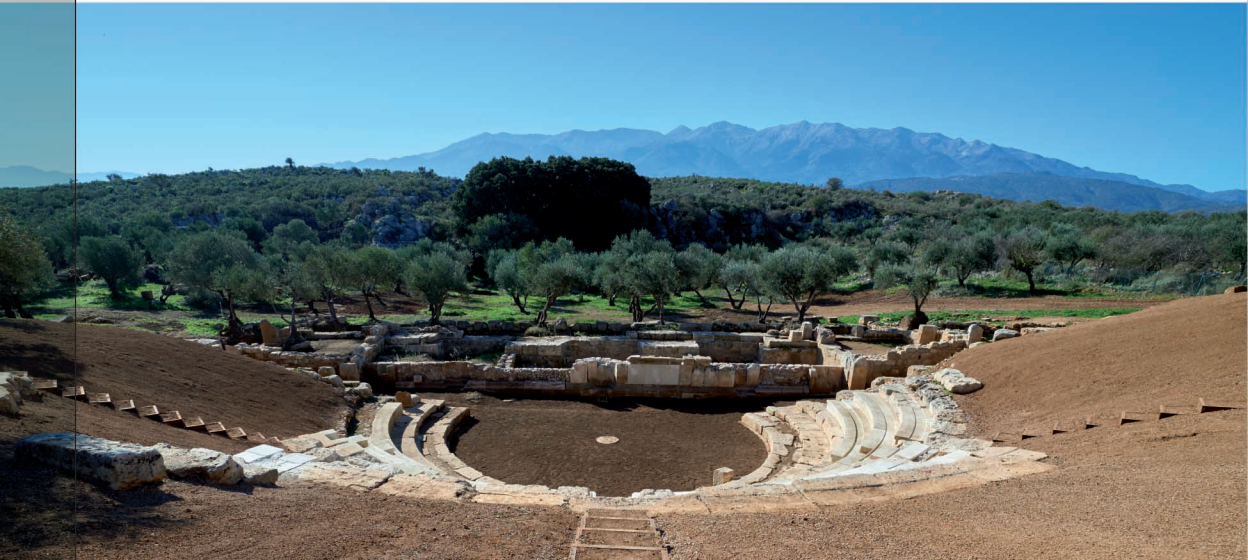
## κοίλο

Το **κοίλο**, ο χώρος γύρω από την ορχήστρα όπου κάθονταν οι θεατές, διαιρείται κάθετα με πέντε κλίμακες σε τέσσερις κερκίδες και οριζόντια, μέσω ενός διαδρόμου, του διαζώματος, σε άνω και κάτω κοίλο. Το κάτω τμήμα του κοίλου ακολουθώντας τη φυσική κλίση του εδάφους διαμορφώνεται με αργολιθοδομή κλιμακωτά για την εφαρμογή των εδωλίων. Ωστόσο, το άνω τμήμα, το επιθέατρο, κατασκευάστηκε με τεχνητές επιχώσεις, τις οποίες συγκρατούσε ισχυρός περιμετρικός τοίχος. Από το συνολικό μήκος αυτού του τοίχου μπορούμε να συμπεράνουμε ότι το κοίλο ήταν πολύ μεγαλύτερο από αυτό που διατηρείται έως σήμερα, αλλά καταστράφηκε από σεισμούς σε μεταγενέστερες εποχές και από τις εντατικές καλλιέργειες στον χώρο. Στο χαμηλότερο μέρος του κοίλου εντοπίστηκε κτιστός ημικυκλικός αγωγός, ο γνωστός από την αρχαιότητα με την ονομασία εύριπος, που εξυπηρετούσε την απορροή των όμβριων υδάτων σε περίπτωση βροχής.
