Stabilization - Restoration
of the Southwestern (Frankish) Tower
and its enclosure

Urgent stabilization work
on the Upper Peirene Spring

at the castle of Acrocorinth, Prefecture of Corinthia

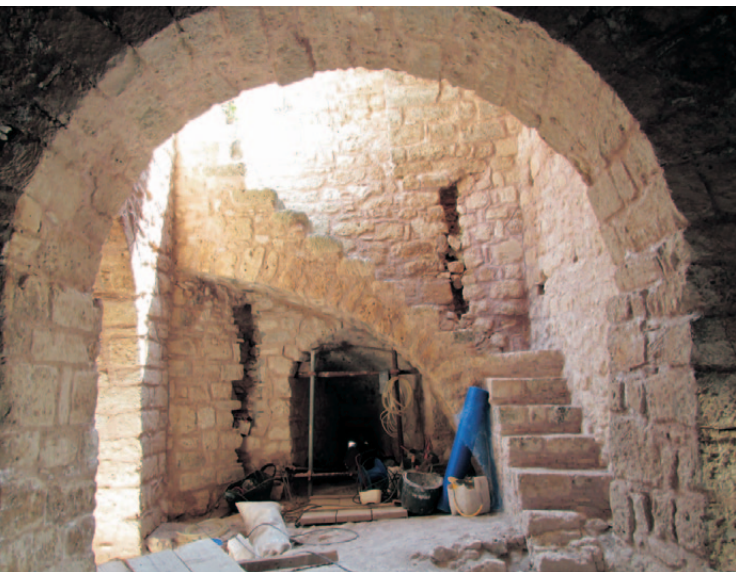
Ανατολικό τμήμα του πύργου, άνοδος προς το δώμα
View of the east part of the tower, ascent to the roof

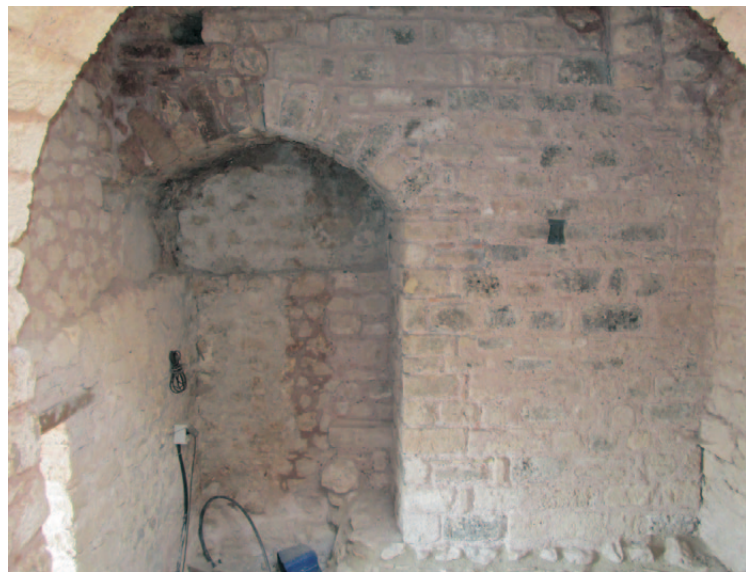
Διαμόρφωση τυφλού αψιδώματος στο δυτικό τμήμα
Blind arch in the east part of the tower

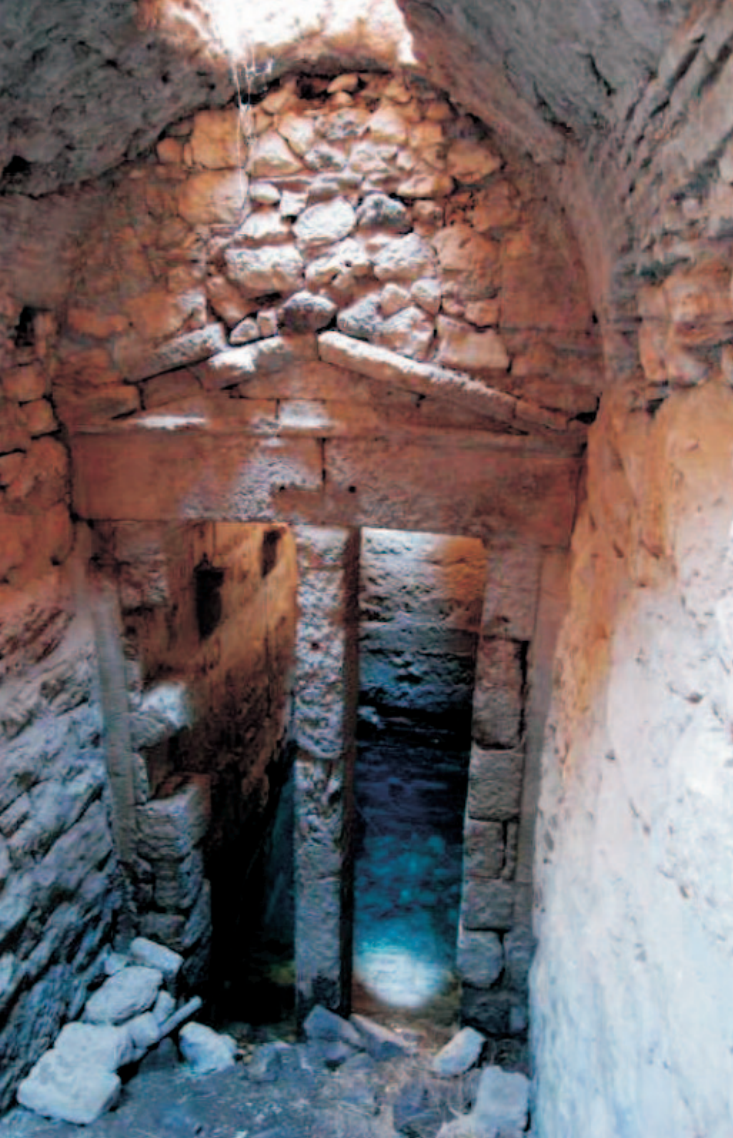
Διάφραγμα με αετωματική απόληξη στο εσωτερικό της δεξαμενής
Double Opening in the Interior of the cistern

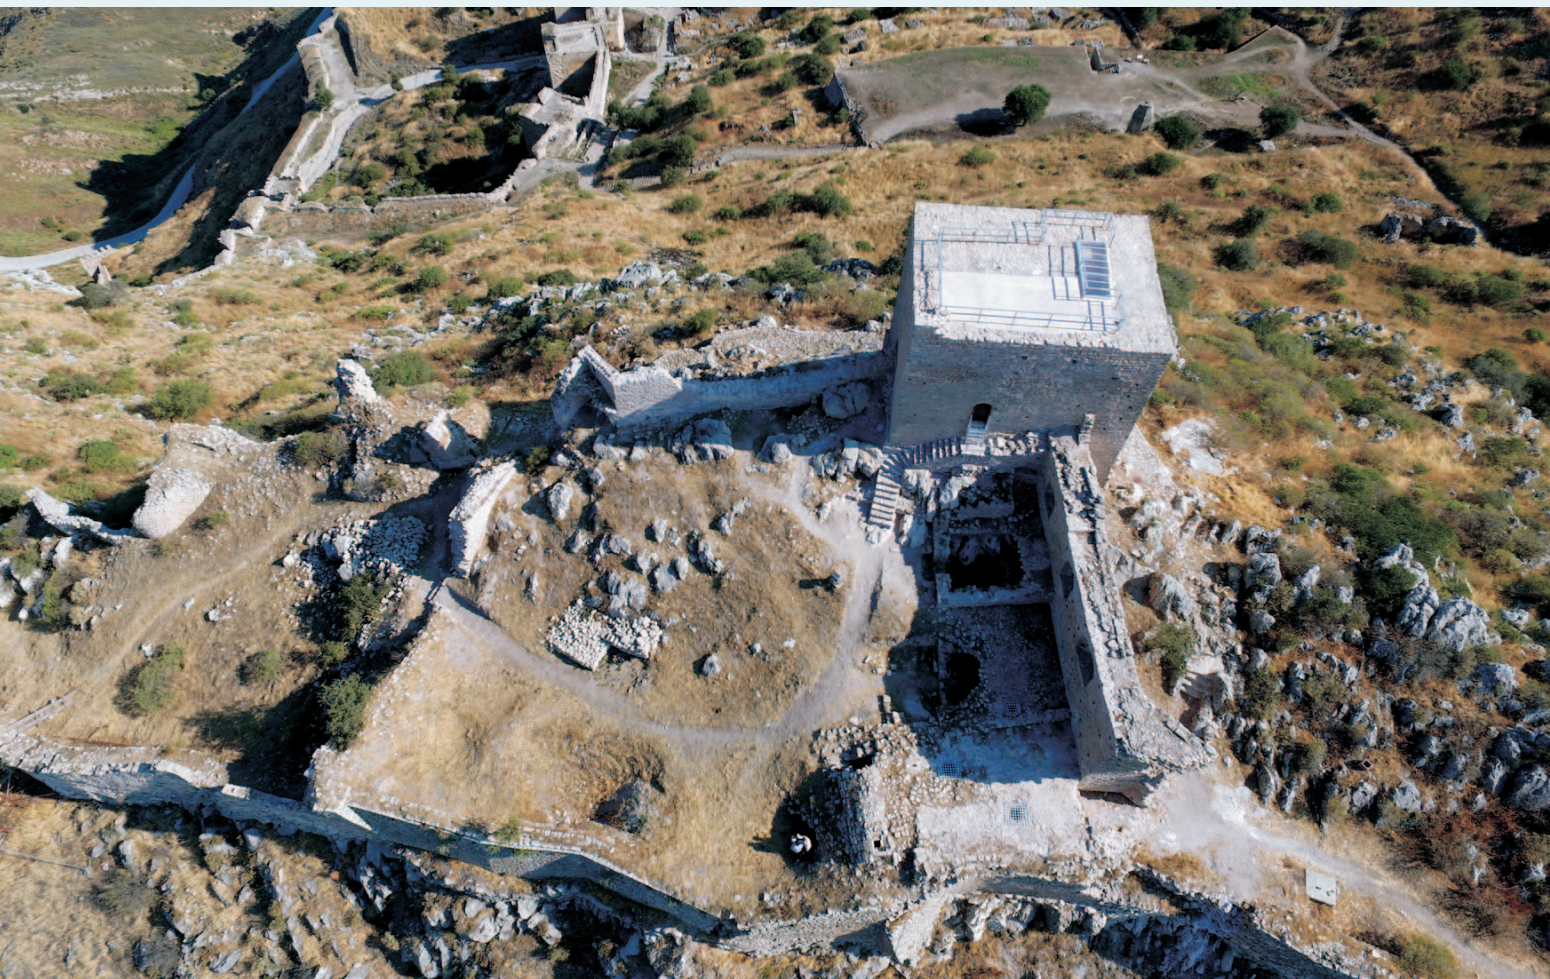
Εξυγίανση θολοδομίας κινιτέρνας
Repair of the extradoses of cistern's dome

- Reorganization of the extrados of the vaults on the roof of the tower with additions, deep repointing, stitching of the cracks with stainless steel rods, and covering with a thin coat of plaster reinforced with galvanized metal mesh.

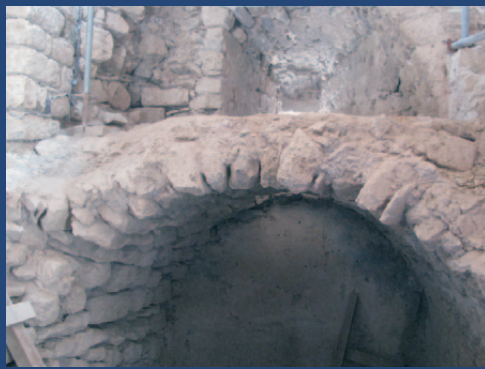
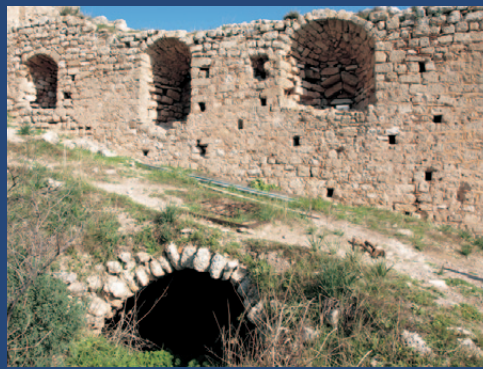
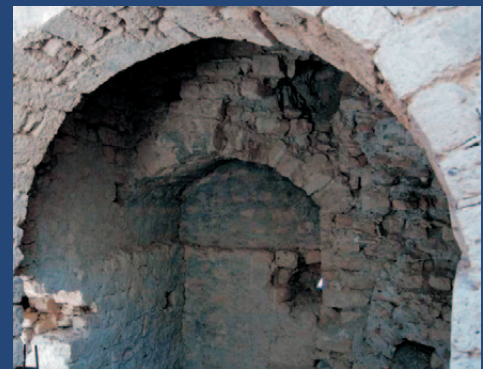
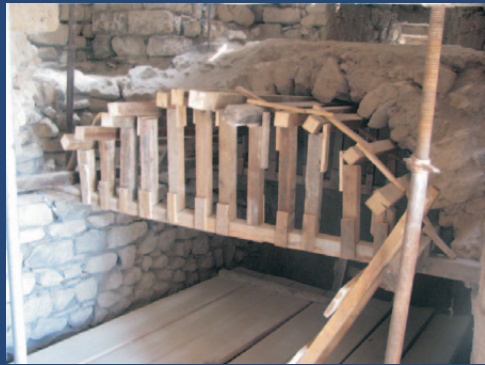
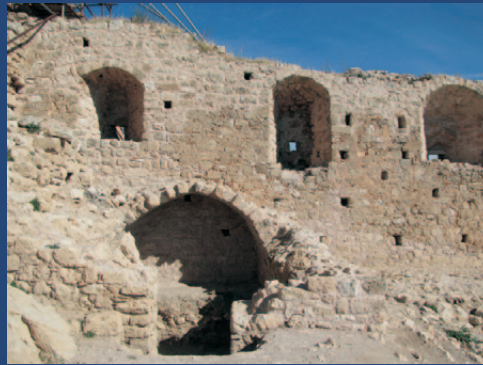
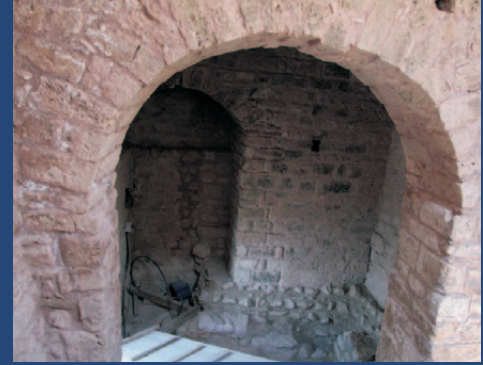
Συμπληρώσεις λιθοδομών ανατολικού τείχους
Masonry filling of the enclosure's east wall

Εργασίες αποκατάστασης στο εσωτερικό
Restoration works in the tower's interior

- Filling masonry gaps on the internal embrasures of the tower walls, on the walls and in sections of the vault of the underground cistern, on the roof vaults of the tower, in displaced sections of the internal embrasure of the masonry, and on the edge of the perimeter walls. The additions were matched to the historic phase of the sections being restored and were separated from the preserved sections by the insertion of a thin lead sheet, so as to ensure the preservation and differentiation of the tower's main historic construction phases.

- Repair of wide cracks by stitching with stainless steel rods, filling and grouting. In areas with severe displacement the masonry was removed and rebuilt to fill the crack.

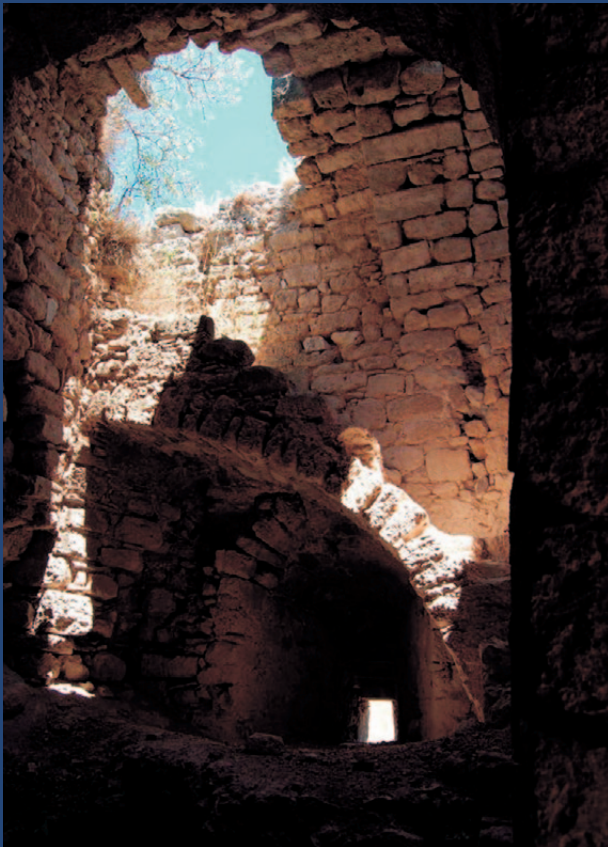
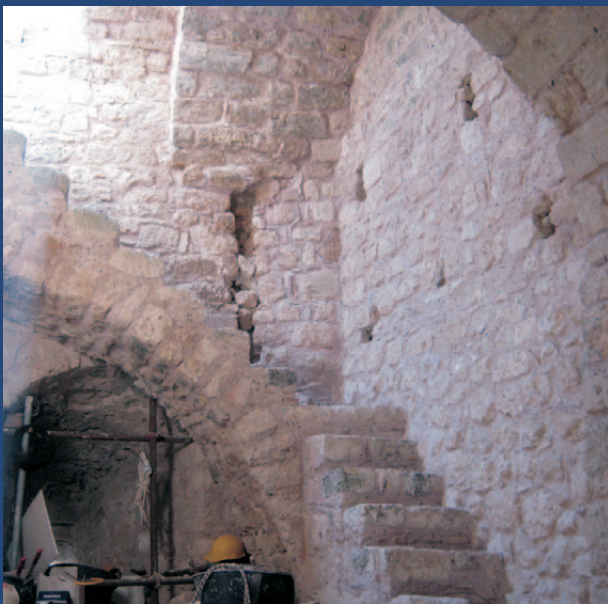
Αποκατάσταση εσωτερικής κτιστής κλίμακας
Restoration of the interior built staircase

- Repairs to damaged steps on the internal stairway leading to the roof.
- Replacement of paved floor on top of the vault over the cistern.
- Filling of the gaps in the extrados of the roof vaults using material with a low specific weight, a sub-base layer with mortar and a final surface on the floor made with forged cement reinforced with fiberglass.

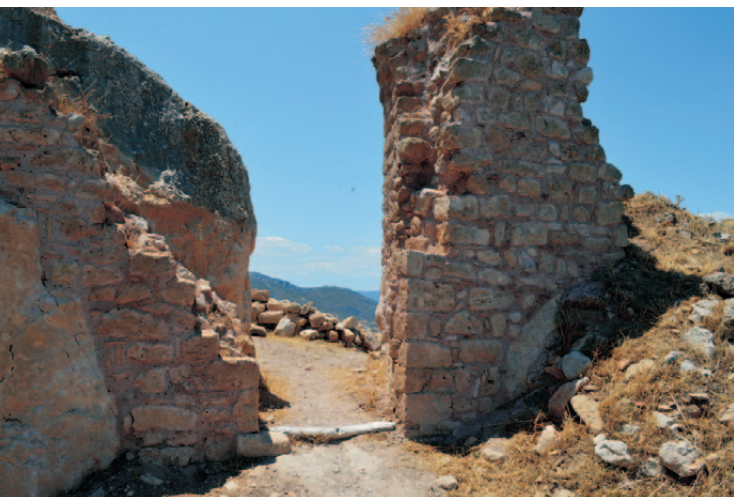
Εργασίες στον περιβάλλοντα χώρο
Works on the surrounding area

On the north wall of the enclosure, the outer side of which is adjacent to the path, from its point of contact with the tower to the entrance to the enclosure, extensive additions of masonry and mortar were made, mainly of a stabilizing nature.

On the east wall of the enclosure, from its point of contact with the tower up to where it meets the outer south wall of the castle, masonry and mortar were added and interventions to highlight the architectural elements of the balustraria were carried out.

Along the cobbled path leading to the gateway to the enclosure, stone steps were built initially following the form of the rock, while the sections along the rest of the path were stabilized and added to.

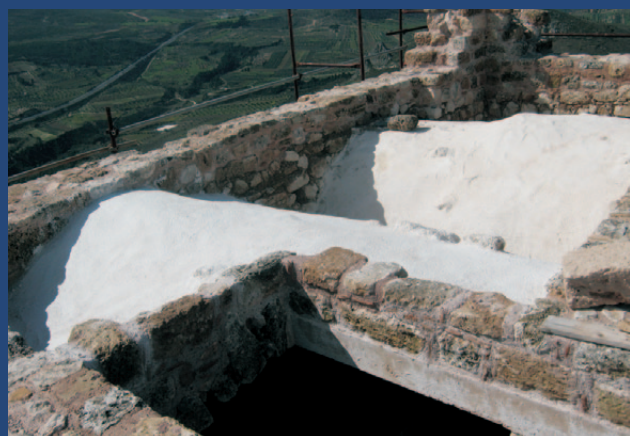
Εργασίες εξυγίανσης θολοδομίας και πλήρωσης κενών εξωραχίων
Restoration works and filling gaps of the vaults extrados

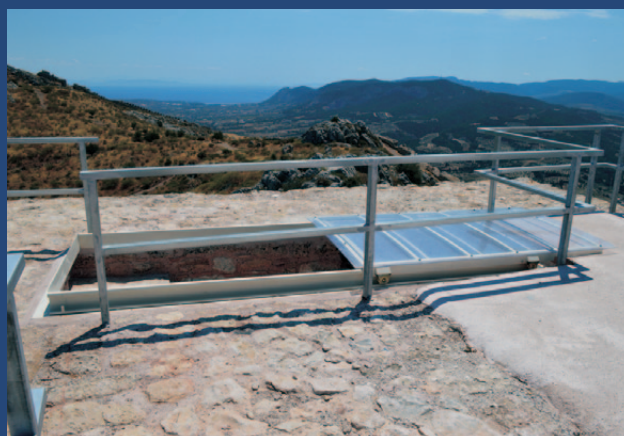
Διαμόρφωση τελικού δαπέδου δώματος
Final surface configuration of the roof top

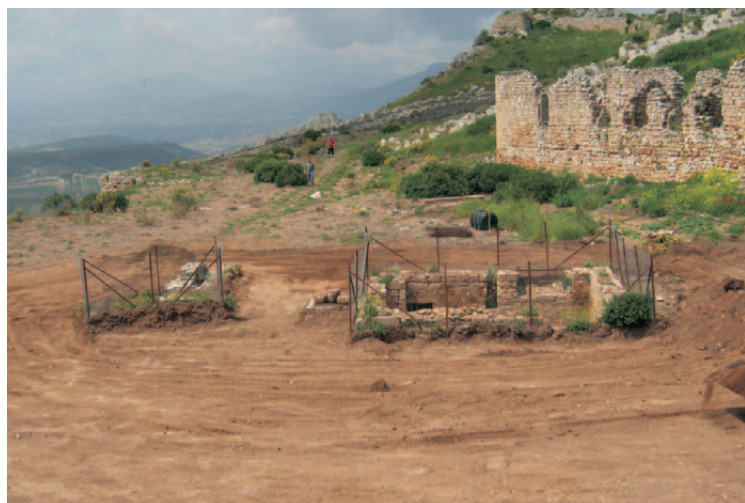
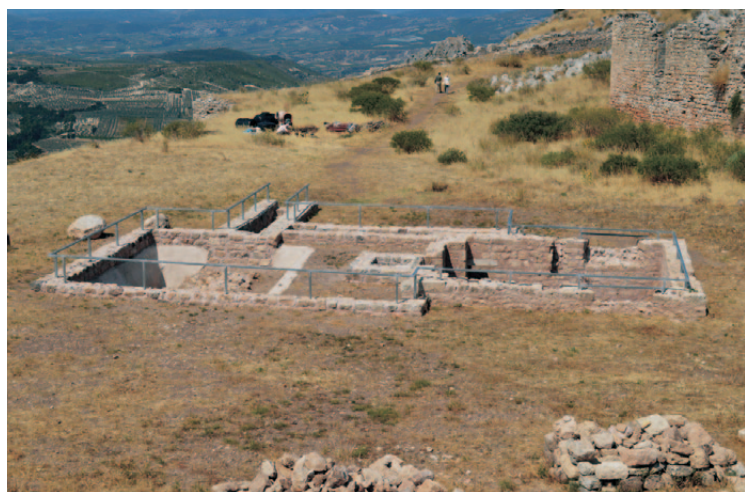
Όψη της κρήνης από ανατολικά πριν και μετά τις επεμβάσεις
East View of the Spring before and after restoration

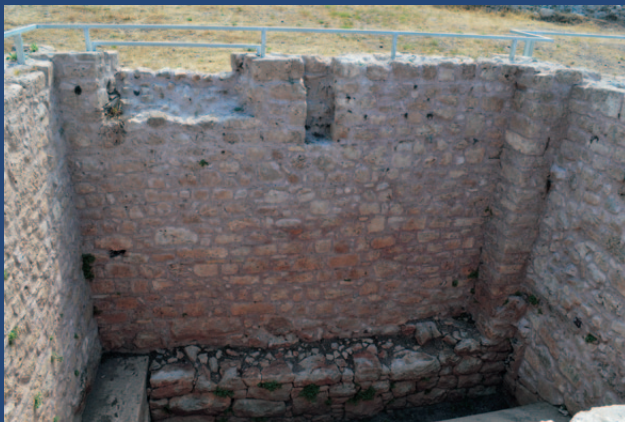
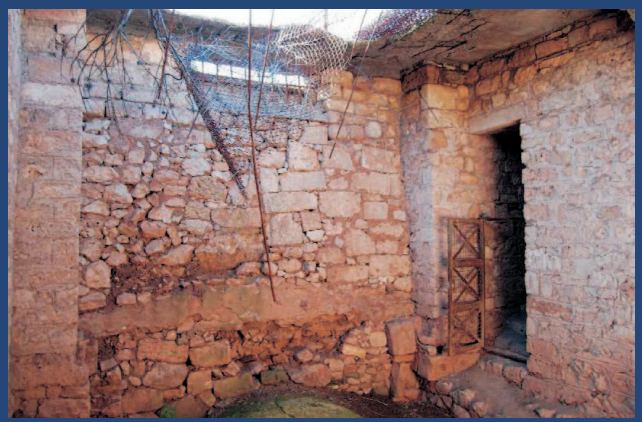
Αφαίρεση πλάκας σκυροδέματος πάνω από τον θόλο της δεξαμενής
Removal of the concrete slab covering the cistern's vault

- The weathered slab of reinforced concrete that houses the empty space above the vault of the cistern was broken up and removed.

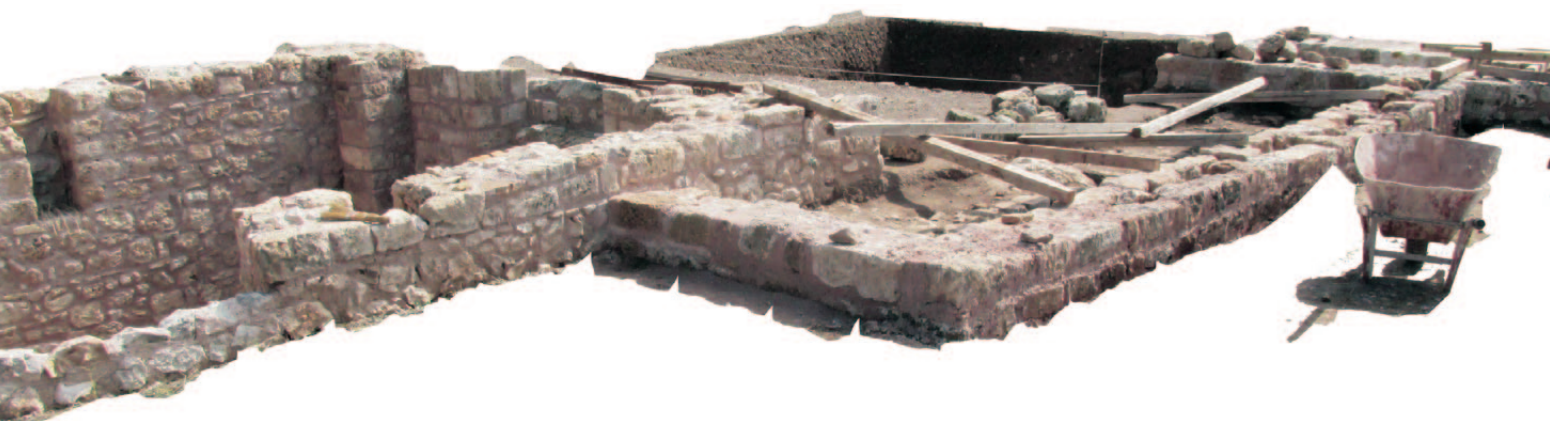
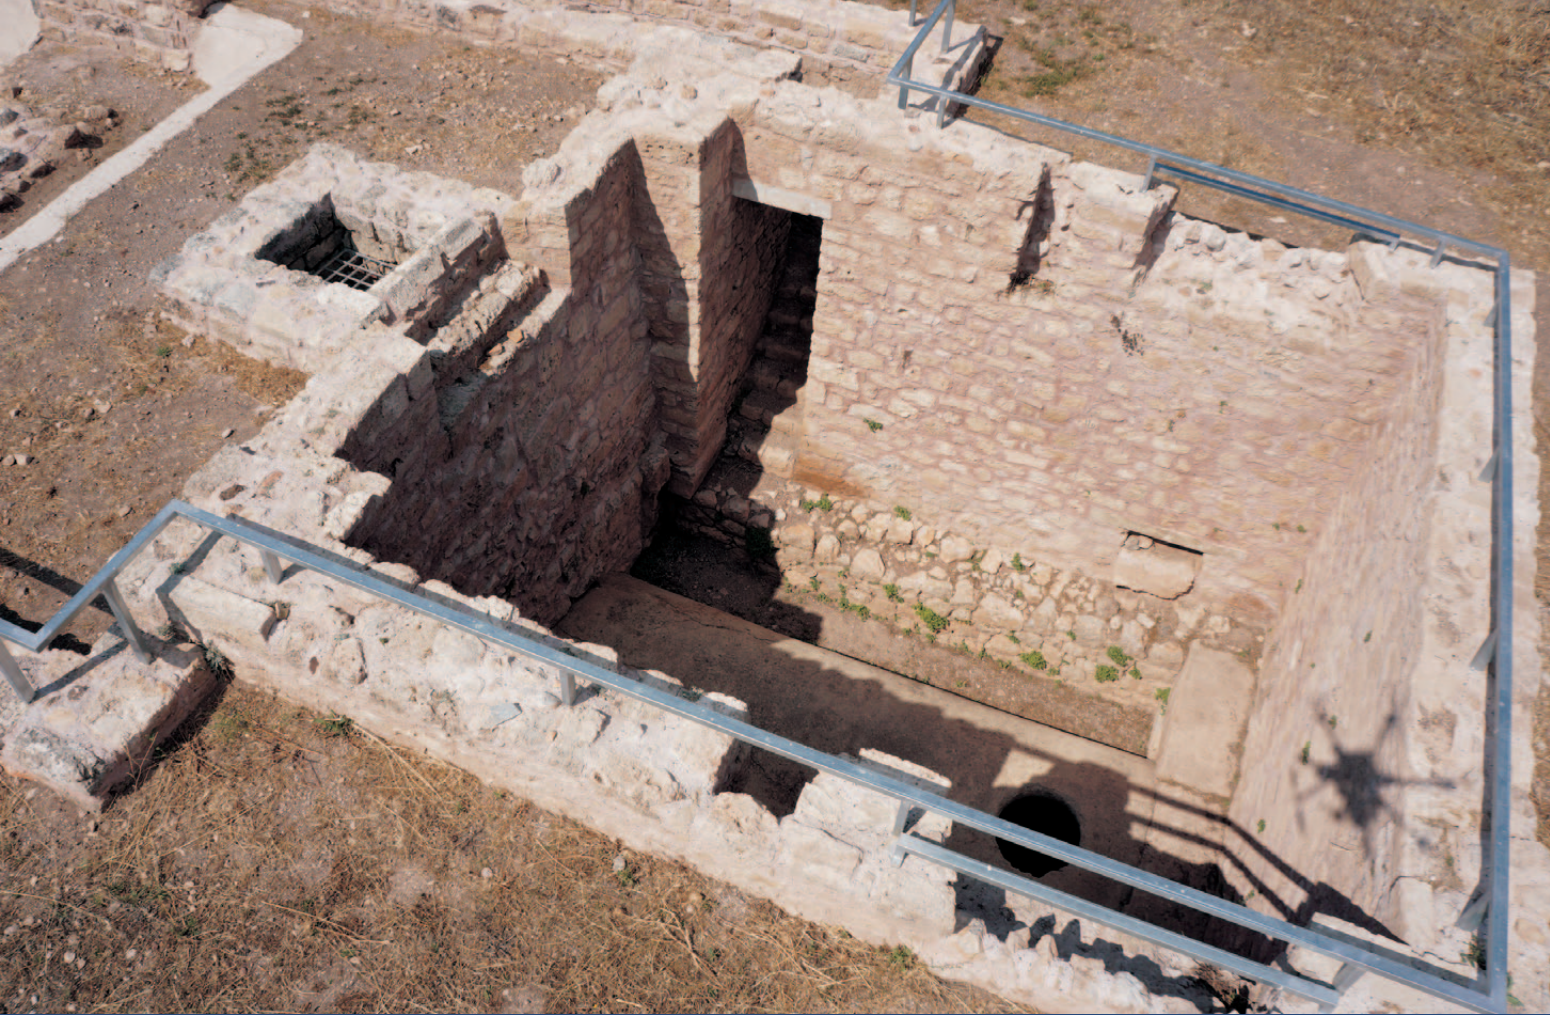
Αποκατάσταση χώρου πάνω από το θόλο της δεξαμενής
Restoration of the space above the cistern's vault

Αντικατάσταση φθαρμένης μεταλλικής κλίμακας με λιθόκτιστη
Replacement of the metal ruined stairway with a stone built

- The largely ruined metal stairway leading to the space before the cistern was replaced by new stone-built steps, with concurrent reconstruction of its damaged side walls.

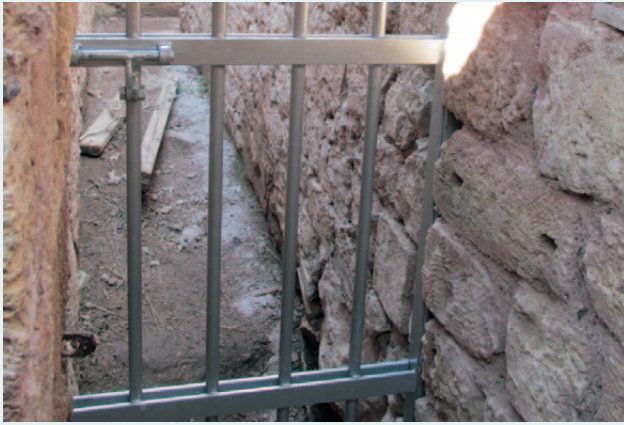
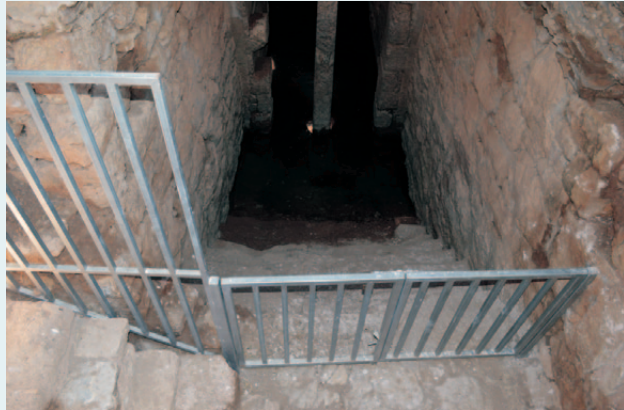
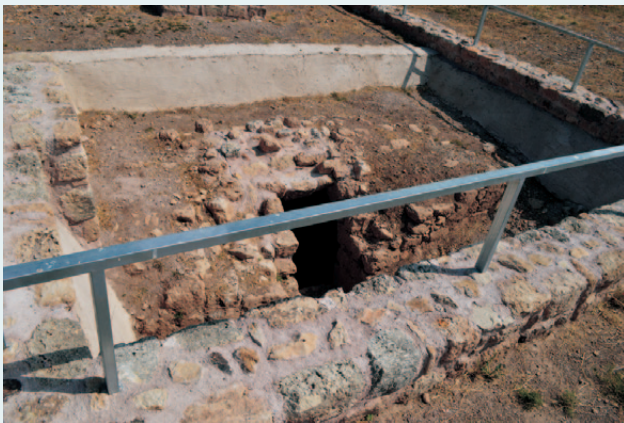
Εγκατάσταση μεταλλικών κιγκλιδώματων, φρεατίων και θυρών
Metal railings, frames and doors installation

A metal double door, 1.2 m in height, was installed on the level before the descent to the cistern. A single door of the same design as the previous one was placed at the beginning of the corridor leading to the area above the cistern. In the surrounding area metal safety railings in a simple design were installed around the perimeter of the walls demarcating the spring.

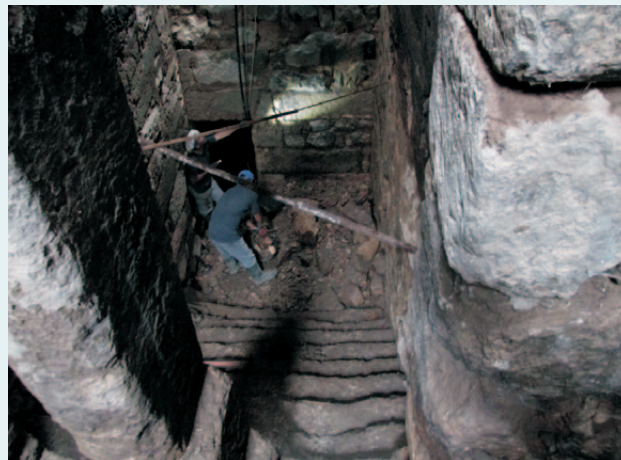
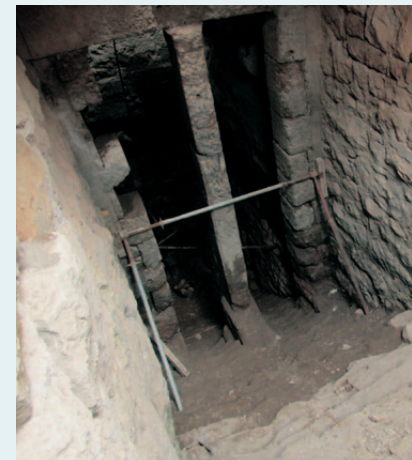
Εργασίες καθαρισμού της κλίμακας
Cleaning works of the cistern

- The cistern was manually cleaned of mud and stones right to the bottom, while only the initial section of its side galleries-conduits were cleaned as it was difficult and dangerous for the project personnel to get further in. The cleaning revealed the stairway descending to a depth of approximately 2.50 m below the usual water level, as well as the bottom of the cistern, due to the clarity of the water. During the cleaning operations

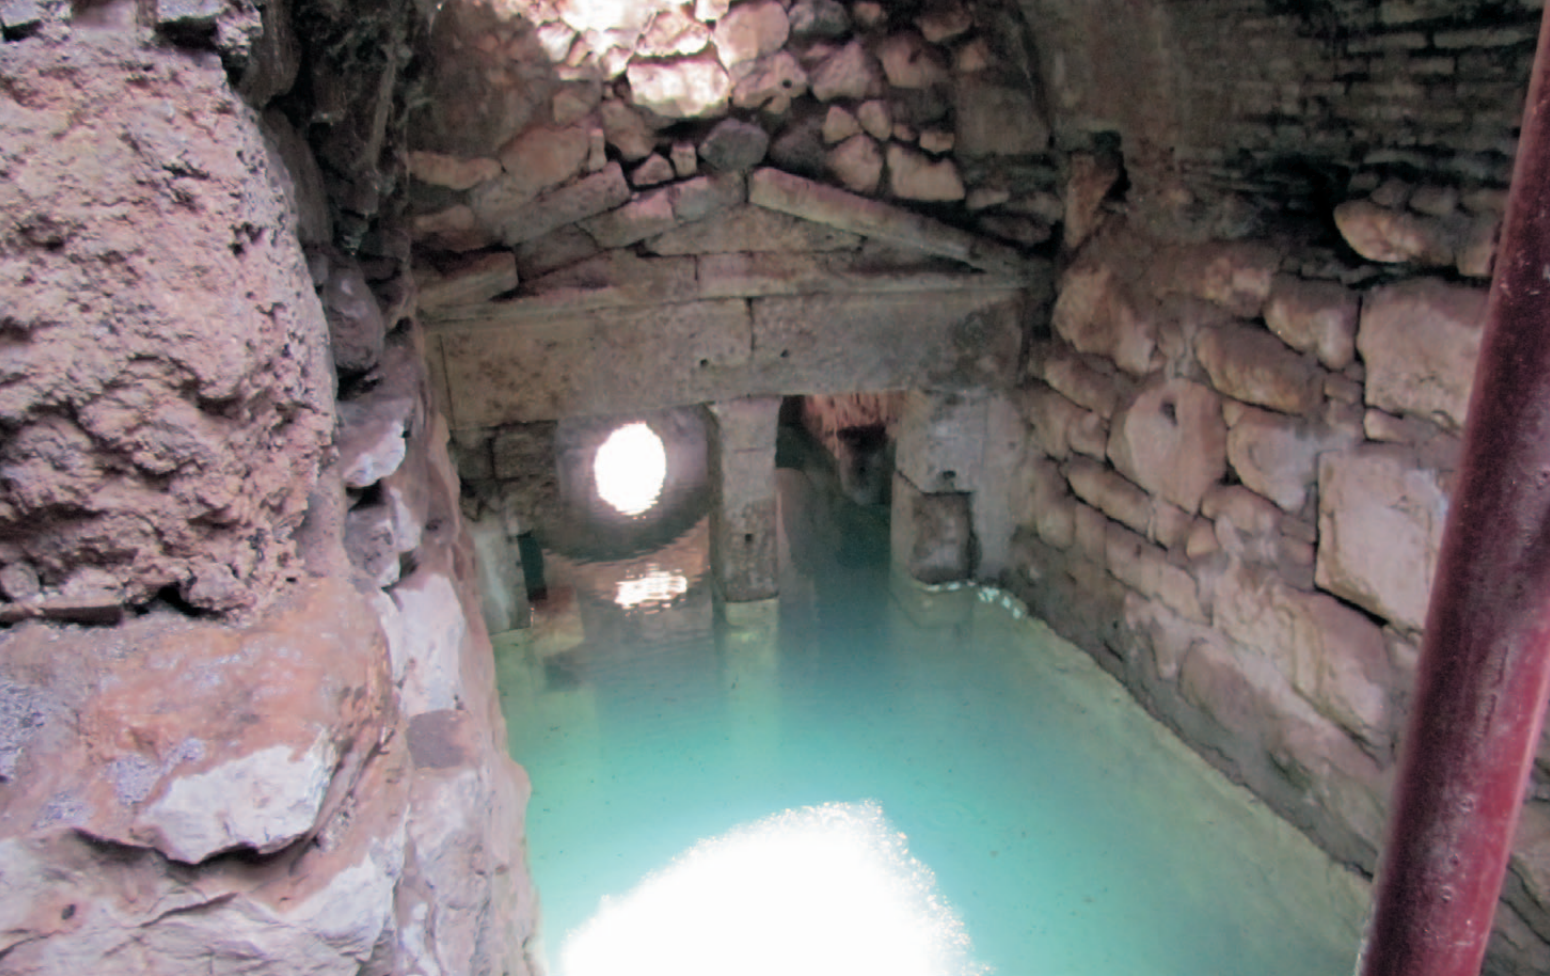
Κατάσταση δεξαμενής μετά τους καθαρισμούς
Cistern after cleaning works
