Οργάνωση, βελτίωση της επισκεψιμότητας
του αρχαιολογικού χώρου
και συντήρηση μνημείων

Organisation, Improvement of Visitor Accessibility and Conservation
of Monuments on the Archaeological Site of **Geraki**

The medieval castle, along with its settlement, was NSRF's project objective.

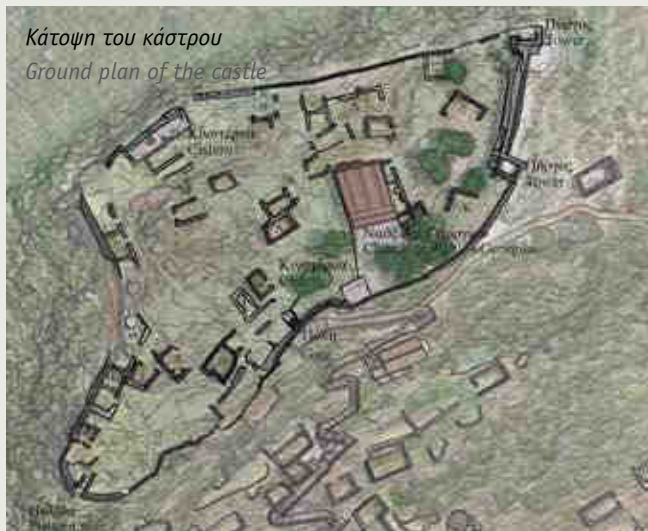
*Κάτοψη του κάστρου
Ground plan of the castle*

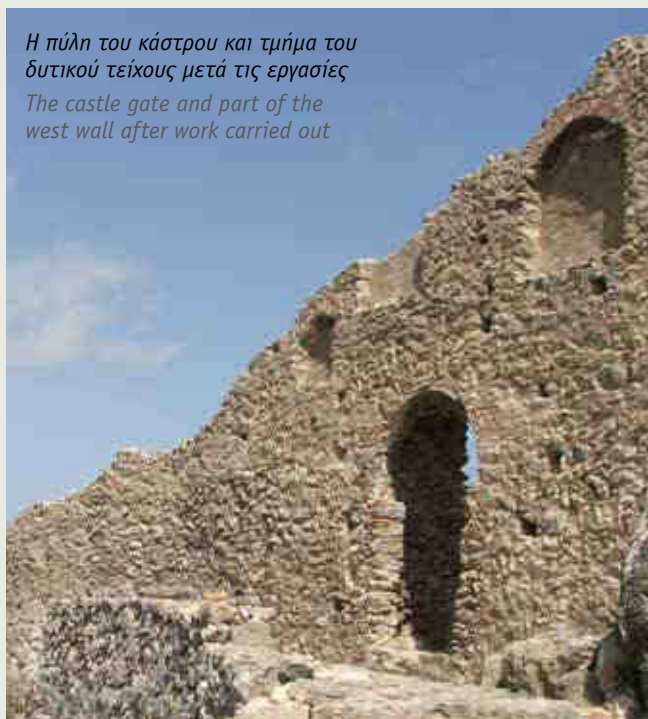
*Η πύλη του κάστρου και τμήμα του
δυτικού τείχους μετά τις εργασίες
The castle gate and part of the
west wall after work carried out*

The gate is located on the west wall. It is arched, bears decorative brickwork with criss-cross ornaments on both sides and is crowned by three shallow niches, in which are preserved traces of painted decoration. Its interior semi-circular lintel was covered with wall paintings. A smaller postern-gate is located on the north side, while there was also access from the east.

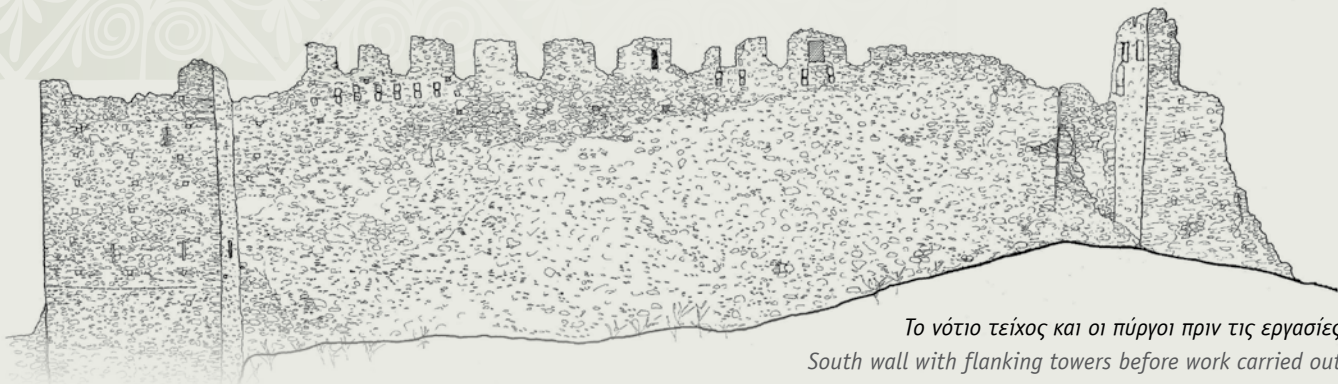
Το νότιο τείχος και οι πύργοι πριν τις εργασίες
South wall with flanking towers before work carried out

The western tower is still intact, but half of the eastern tower has collapsed. The towers, which had three levels, maintain their original structural and morphological form (arched openings, loopholes, horizontal rows of tile fragments indicating the levels floors).

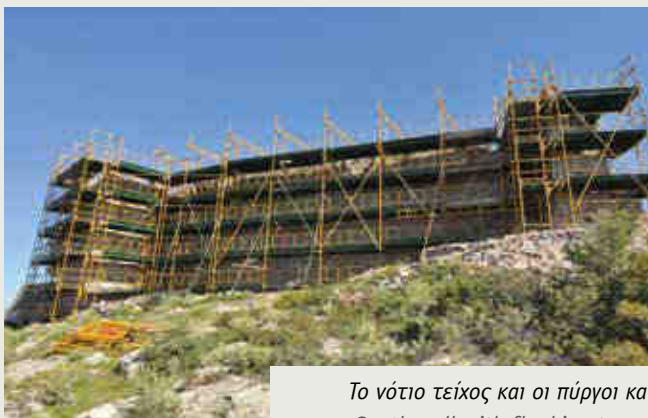
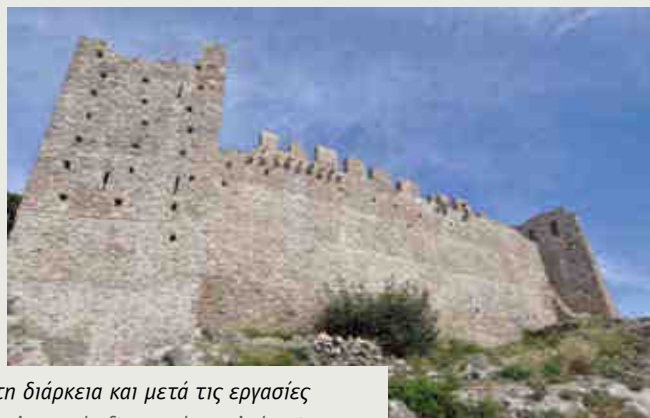
Το νότιο τείχος και οι πύργοι κατά τη διάρκεια και μετά τις εργασίες
South wall with flanking towers during and after work carried out

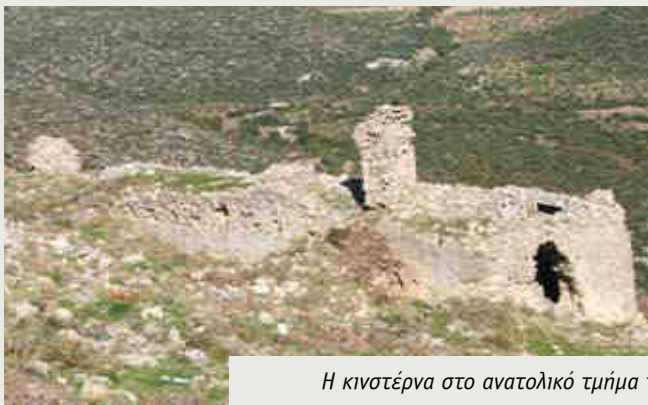
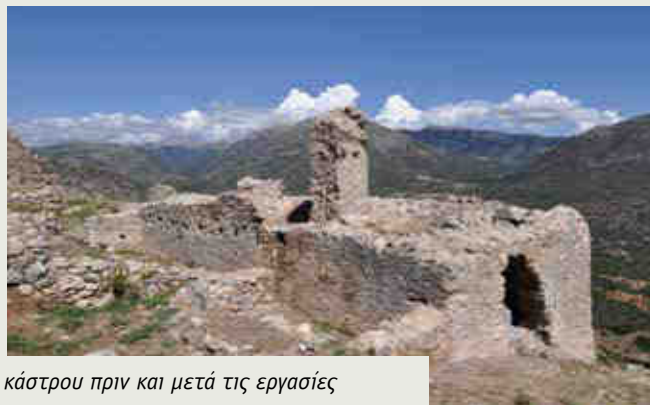
Η κινστέρνα στο ανατολικό τμήμα του κάστρου πριν και μετά τις εργασίες
The cistern in the east part of the castle before and after work carried out

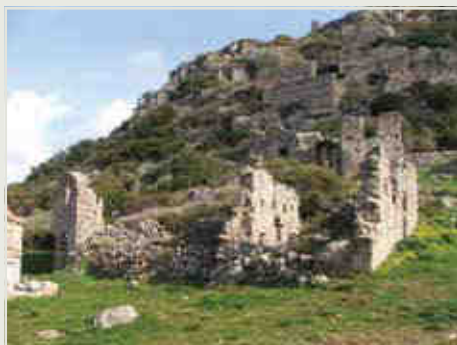
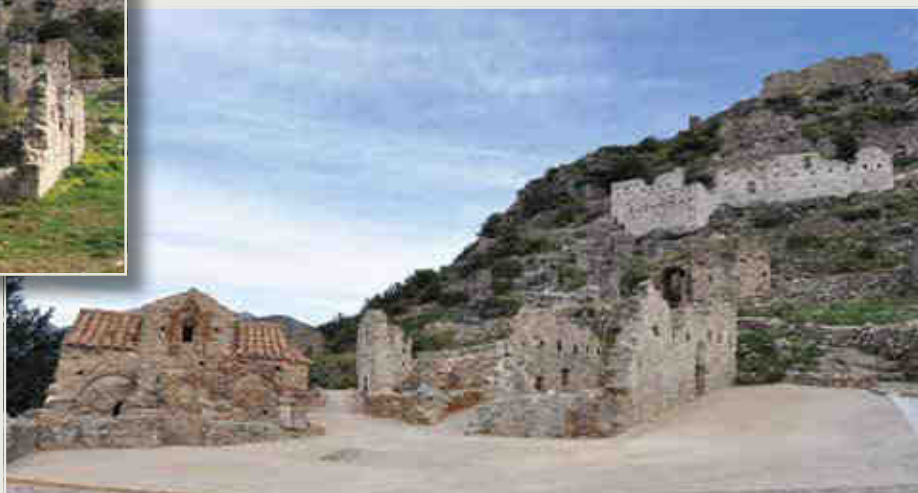
*Τμήμα του μεσαιωνικού οικισμού
πριν και μετά τις εργασίες*

*Part of the medieval settlement
before and after work carried out*

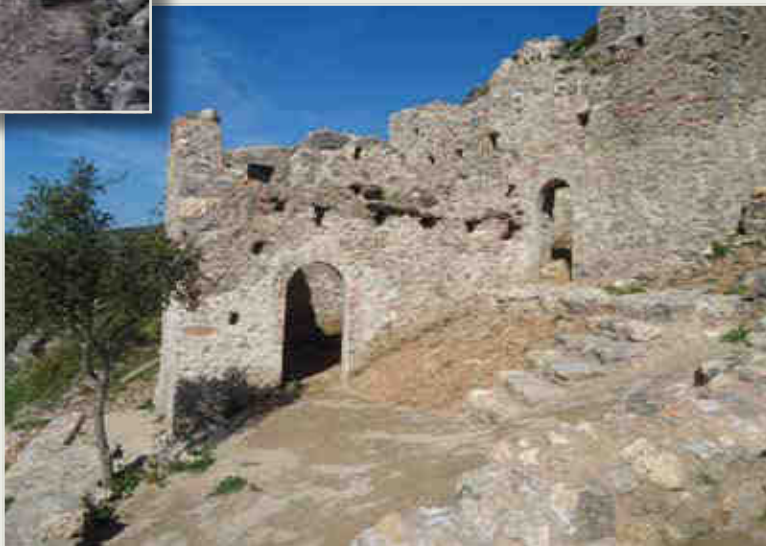
Κτήριο 2. Νότια όψη πριν και μετά τις εργασίες

Building 2. South façade before and after work carried out

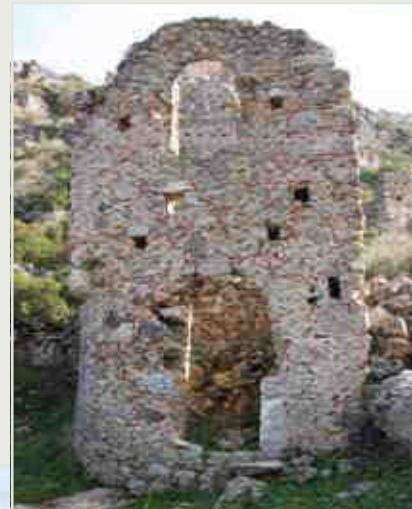
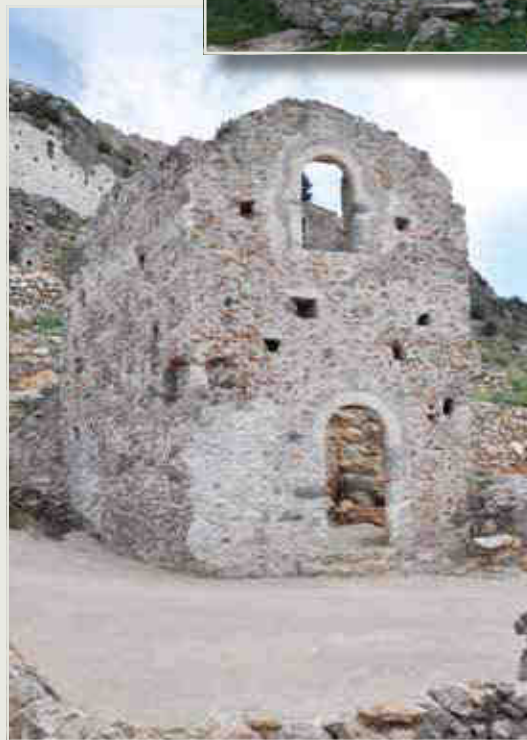
Κτήριο 19. Δυτική όψη
πριν και μετά τις εργασίες
Building 19. West façade
before and after work
carried out

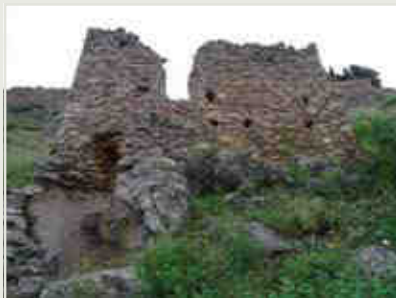
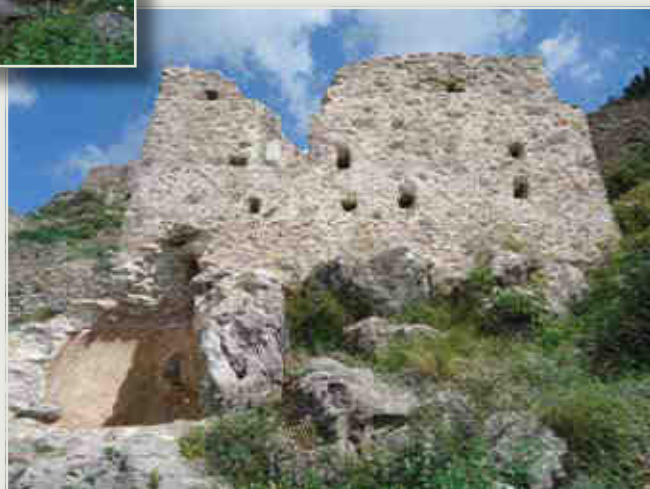
Κτήριο 16. Δυτική όψη πριν και
μετά τις εργασίες

Building 16. West façade before
and after work carried out

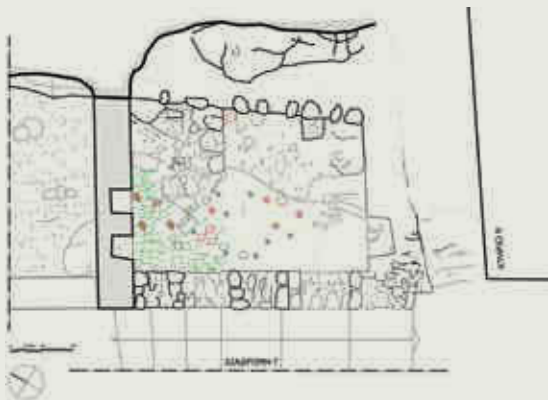
Κτήριο 38. Κάτοψη εργαστηρίου μεταλλοτεχνίας
Building 38. Ground plan of the metal workshop

Workshop activities were documented in the ground floor of many of the secular buildings during the excavation work within the NSRF project's framework. In building 38 the research revealed coal, iron slag, masses of metal and many incomplete metal items or parts of them, made mainly of iron and some of copper — knives, tools, nails, rings, springs and others. Metal works were performed in the building for the shaping, repair and modification-recycling of everyday small objects. In building 19 the manmade alterations to the natural rock —grooves for drainage, carved circular basin— in combination with the findings (among which were stone pestles, loom weights, stone and clay spindle whorls, metal needles and spindle hooks), indicate its use for textile related activities and possibly the dying of yarns and fabric. Weaving is considered to have been one of the main occupations of the inhabitants, based on similar findings in several castle buildings. The coins found in some of the workshops indicate probable marketing of the products, which were sufficient for domestic consumption, while their limited production surplus, which is dictated by the small dynamic of the workshops, allowed the conduct of trading on a small scale.

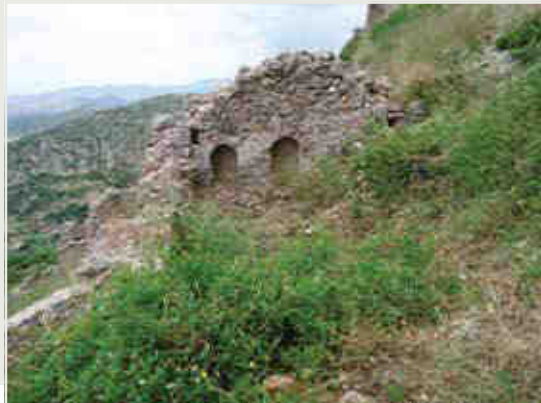
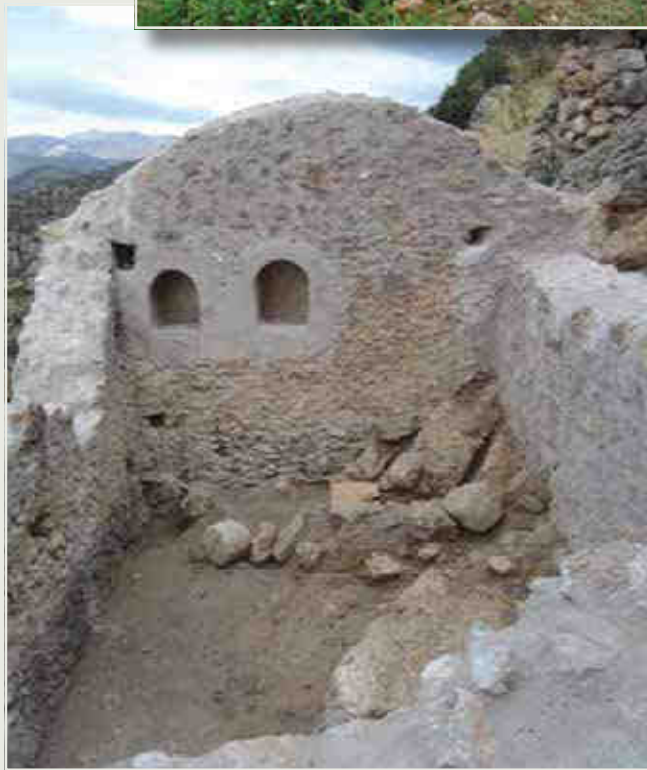
Κτήριο 38. Εσωτερική άποψη από νότια πριν και μετά τις εργασίες
Building 38. Interior view from the south before and after work carried out

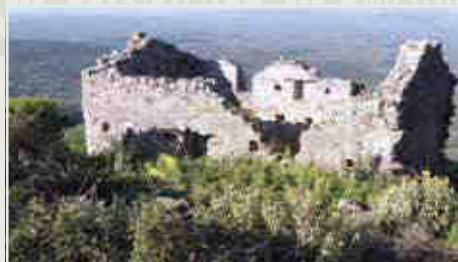
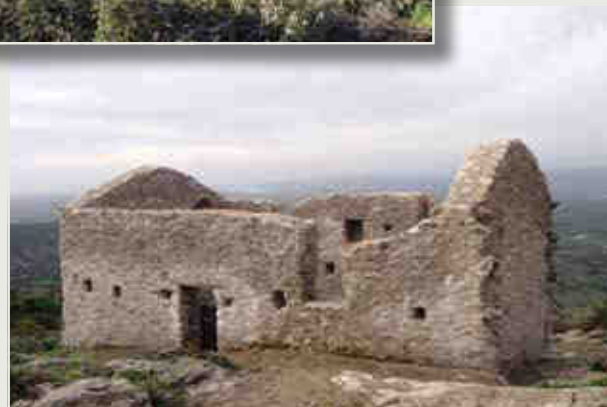
*Κτήριο 32. Ανατολική όψη πριν και μετά τις εργασίες
Building 32. East façade before and after work carried out*

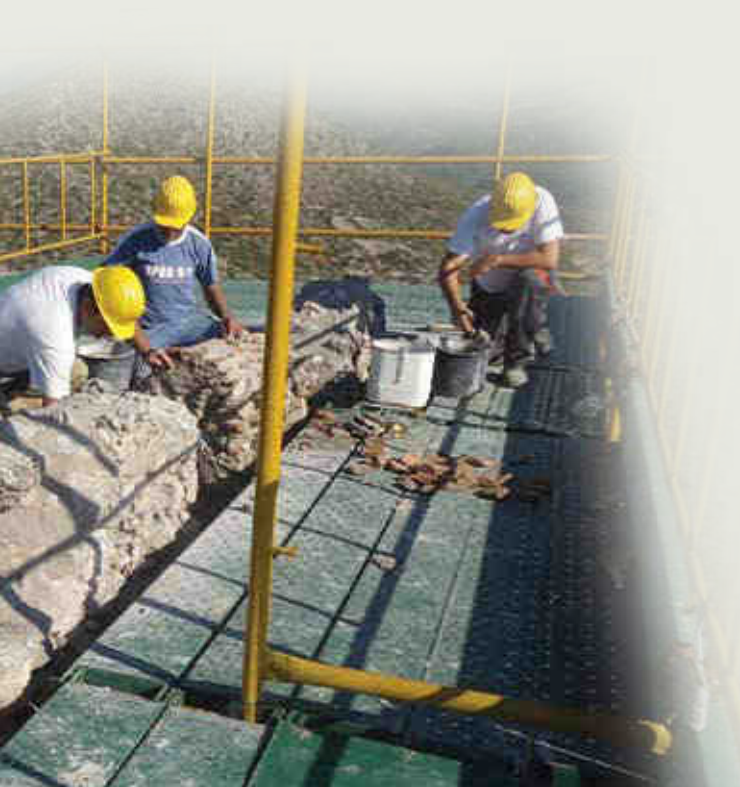
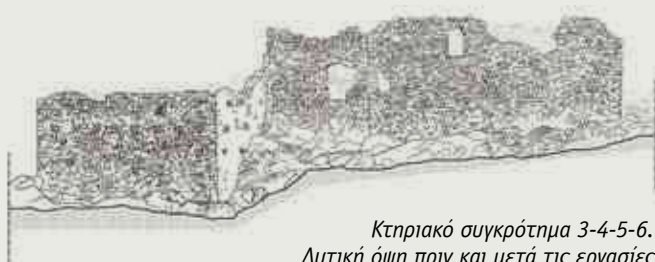
*Κτηριακό συγκρότημα 3-4-5-6.
Δυτική όψη πριν και μετά τις εργασίες
Building complex 3-4-5-6.
West façade before and after work carried out*

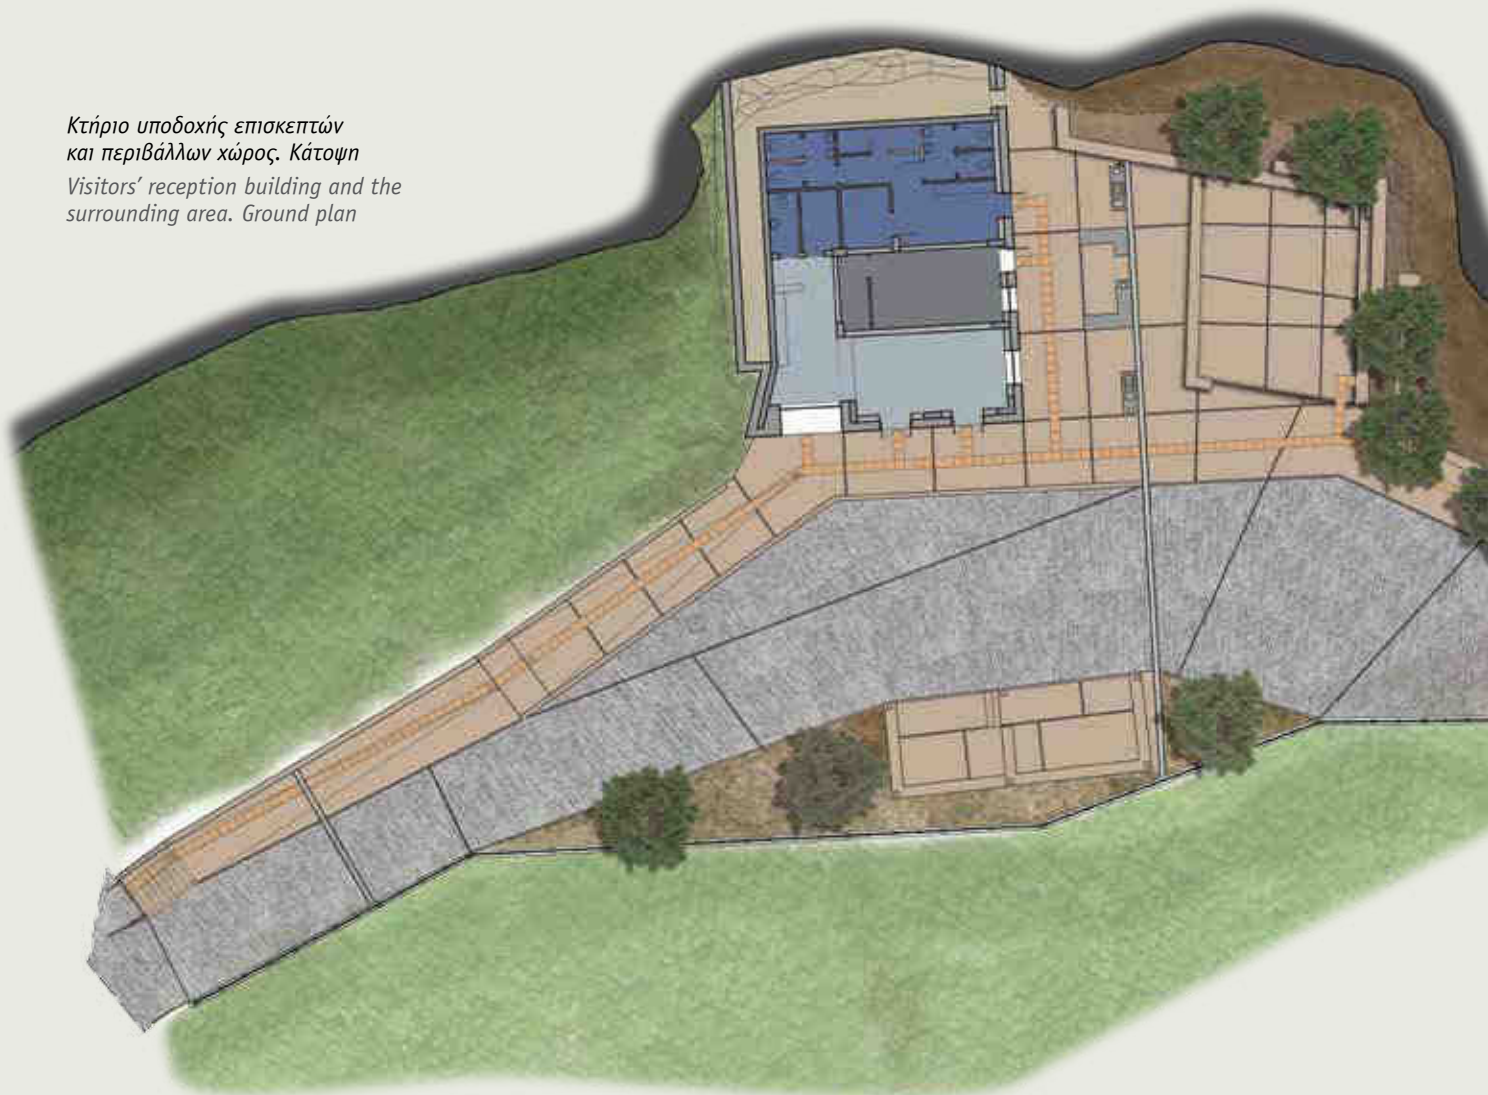
Κτήριο υποδοχής επισκεπτών
και περιβάλλον χώρος. Κάτοψη
Visitors' reception building and the
surrounding area. Ground plan

▪ A visitor’s reception building has been constructed, which includes a guard post, a ticket office, a small multiplex for the reception – information of the public and for hosting events, a cafeteria and toilets. The building has been equipped with the necessary operating equipment.

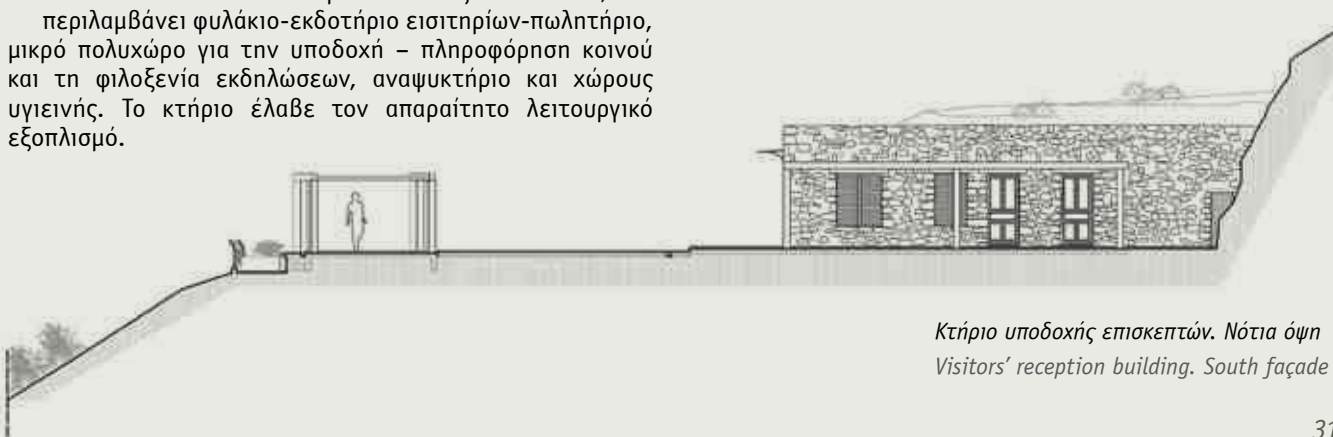
Κτήριο υποδοχής επισκεπτών. Νότια όψη
Visitors' reception building. South façade
