## Ι.Ν. Παναγίας στο Αρκουδόρεμα Αρκαδίας

εργασίες αποκατάστασης και συντήρησης τοιχογραφιών

### The church of the Virgin at Arkoudorema in Arcadia

restoration and consolidation project

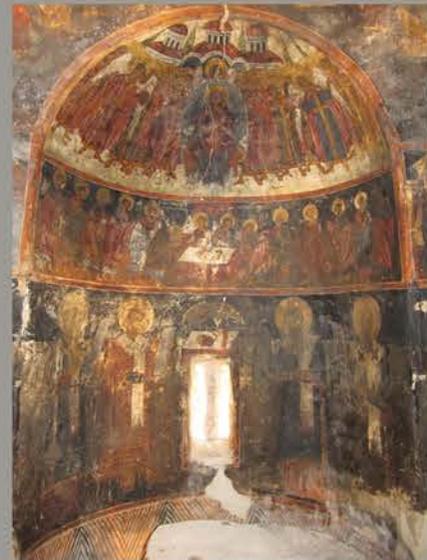
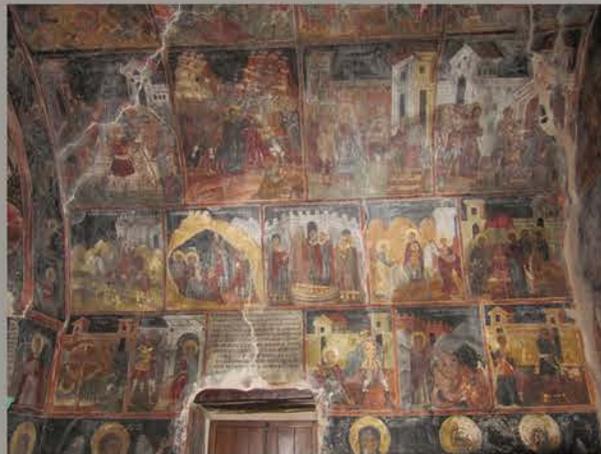
The interior of the church is decorated with seriously damaged wall-paintings. According to the dedicatory inscription the frescoes were created in the year 1754 by two painters, the priest Georgios Koulidas and his son Panagiotis.

The central apse is decorated with the depiction of the "Επί Σοι Χαίρει" (In You Rejoices) at the semi-dome, the Communion of the Apostles at the upper part of the semi-cylinder and the four officiating bishops at the lower part.

The east vault of the nave is divided into three rectangular panels. The central panel is decorated with the depiction of the Christ Pantokrator and the empty compartments with the figures of the Evangelists. The side sections are decorated with Angels. The west vault of the nave is divided into three zones, where an elaborate cycle of the Christ's Life is represented. The side walls are also divided into three zones; the lower zone is decorated with Saints, the central zone is decorated with martyrdoms of Saints and the upper zone is decorated with scenes of the Akathist Hymn. A dedicatory inscription is visible on the south wall of the nave. At the east edge of the nave's north wall there is the representation of the Dormition of the Virgin. Geometric motifs are drawn on the lower part of the walls. The faces of the buttress arches are decorated with busts of Saints.

- Removal of the plaster that covered the facades of the church
- Joint-filling and grouting
- Consolidation of the walls and the vaults
- Installation of stainless steel beams
- Reconstruction of the roof
- Exposure and restoration of the old stone floor
- Construction of new wooden frames
- Landscaping
- Careful cleaning, consolidation and conservation of the wall-paintings

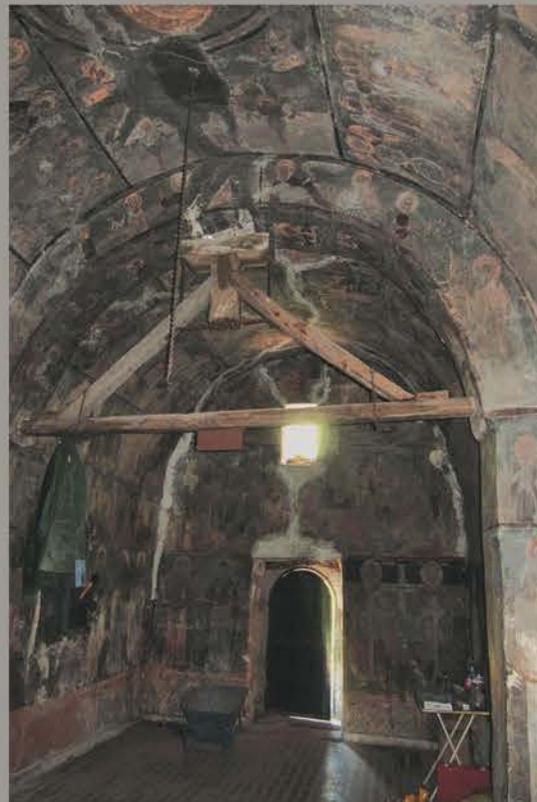
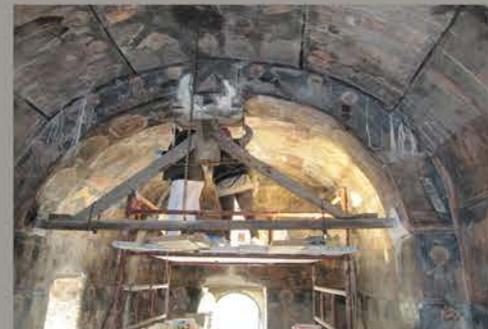
Η βλάβη στη θέση του κλειδιού του δυτικού ενισχυτικού τόξου, οι μεγάλες ρωγμές στο θόλο καθώς και στις γωνίες του μνημείου, είχαν αποδιοργανώσει τη συνοχή της τοιχοποιίας του. Μεταγενέστερες επεμβάσεις είχαν αλλοιώσει αισθητικά το μνημείο.

The key of the west buttress arch was damaged, the dome was cracked and so were the corners of the monument; as a result, the condition of the entire masonry was bad, while the appearance of the monument was aesthetically spoiled by modern interventions.

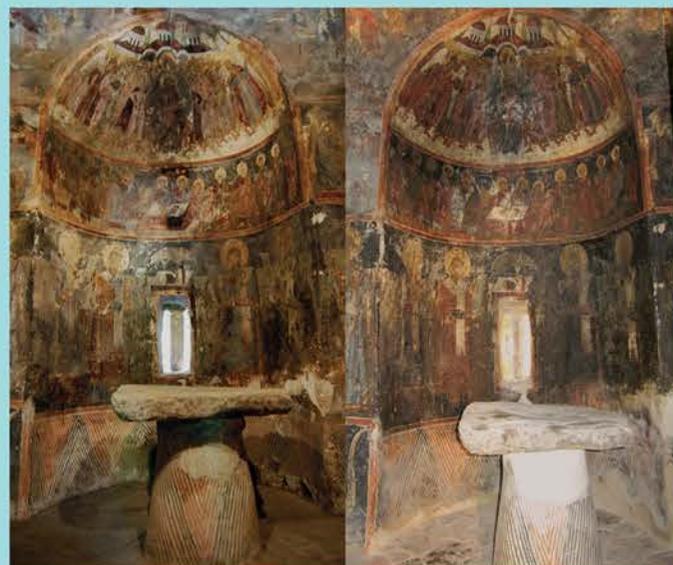
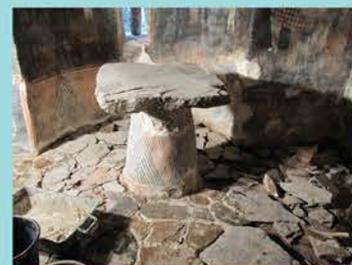
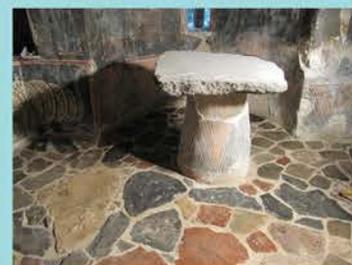
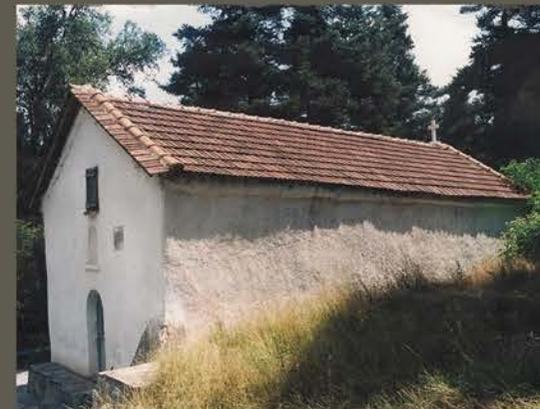
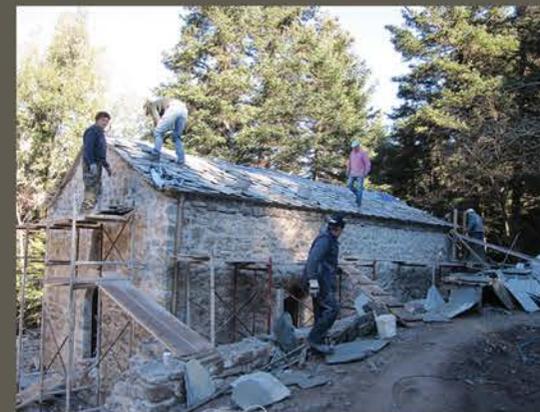
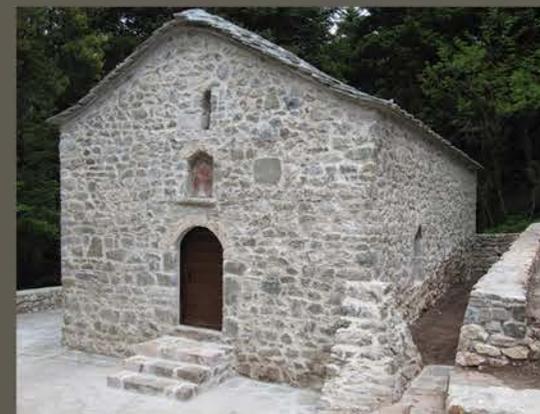
Το μνημείο πριν από την έναρξη των αναστηλωτικών εργασιών αντιμετώπιζε σοβαρά δομοστατικά και αισθητικά προβλήματα.

Before restoration, the monument suffered severe structural and aesthetic problems.

Στο πλαίσιο του έργου υλοποιήθηκαν οι εξής εργασίες:

- Καθαίρεση των επιχρισμάτων που κάλυπταν τις εξωτερικές όψεις του ναού.
- Εφαρμογή αρμολογημάτων στην τοιχοποιία
- Στερέωση των τοίχων και της θολοδομίας.
- Τοποθέτηση ελκυστήρων από ανοξείδωτο χάλυβα.
- Πλήρης ανακατασκευή της στέγης.
- Αποκάλυψη και αποκατάσταση παλαιού λίθινου δαπέδου.
- Κατασκευή νέων ξύλινων κουφωμάτων.
- Εκτέλεση μικρής κλίμακας εργασιών στον περιβάλλοντα χώρο για την καλύτερη ανάδειξη του μνημείου.
- Προσεκτικός καθαρισμός, στερέωση και συντήρηση των τοιχογραφιών.

The project included:
